Veröffentlichung des Vereins Principal-Vereinigung der Orgelfreunde Südostösterreichs

Festschrift zur Wiedereinweihung der restaurierten Orgel in der Pfarrkirche St. Veit am Vogau

Restaurierbericht

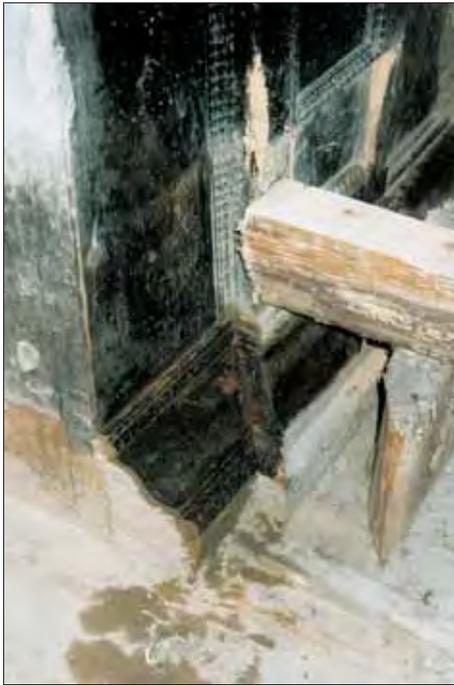
Schäden am Gehäuse.

Die Gängigkeit der Türen war durch Hängen und Klemmen sehr beeinträchtigt. Daraus resultierten Schäden wie etwa Aussplitterungen und Scheuerstellen.

In der Vergangenheit waren kleinere Ausbruchstellen mit Leinölkitt, der mit Pigmenten versetzt war, plombiert worden. Solche Plomben waren sehr unförmig eingesetzt und weitläufig über angrenzende Flächen gezogen worden. Zudem waren sie bis zum Verspröden ausgehärtet. Infolgedessen traten Fehlstellen in der Plombierung auf. Darüber hinaus fehlten diesen Plomben auf Grund ihrer Ausoxidierung homogene Eigenschaften und so tolerierten sie das Schwundverhalten des Holzes nicht. Dies bewirkte vielfach Schäden, wie zum Beispiel Aussplitterungen im Umfeld dieser Kittfüllungen.

Die korrodierten Beschläge sind gereinigt und zur Roststabilisierung mit Tannin eingestrichen worden. Danach wurden sie wärmebehandelt. Fehlende Beschlagsteile wurden in Form, Technik, Material und Oberflächenvergütung dem Original entsprechend rekonstruiert. Alle Türen wurden neu in die Falze eingepasst.

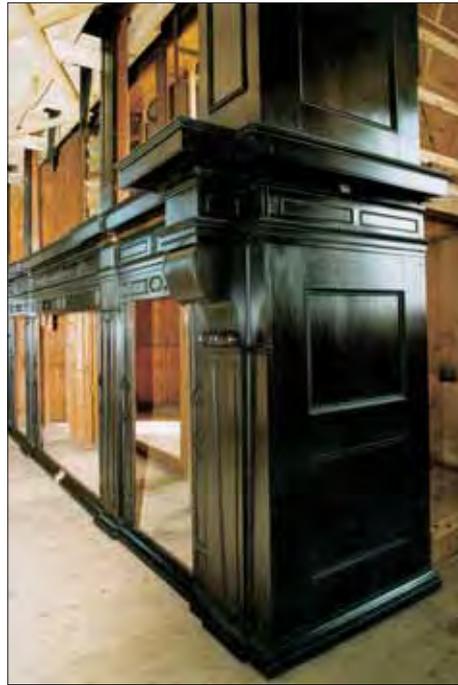
Restaurierter Gehäuseunterbau.

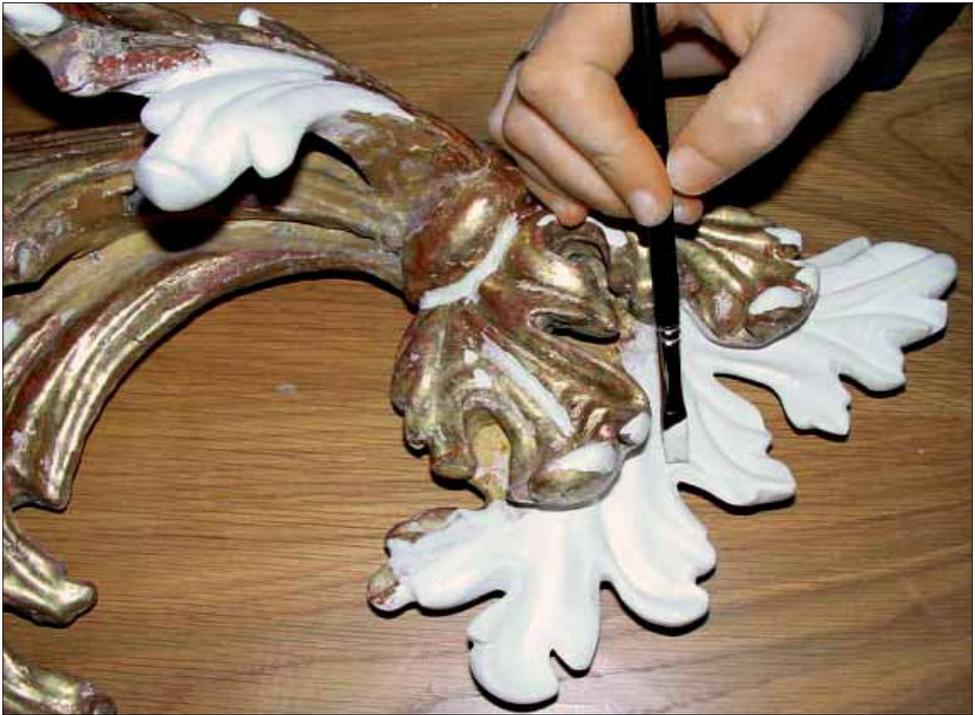
Ergänzen des Prospektzierrates.

Mitleidenschaft gezogene Holzsubstanz wurde gefestigt, damit sie als Aufbauverankerung dienen konnte. Anschließend wurden kleinere Ausbruch- und Fehlstellen mit einer homogenen Füllmasse geschlossen. Nach dem Aushärten sind diese Plombierstellen nachbearbeitet und so in die passende Form gebracht worden.

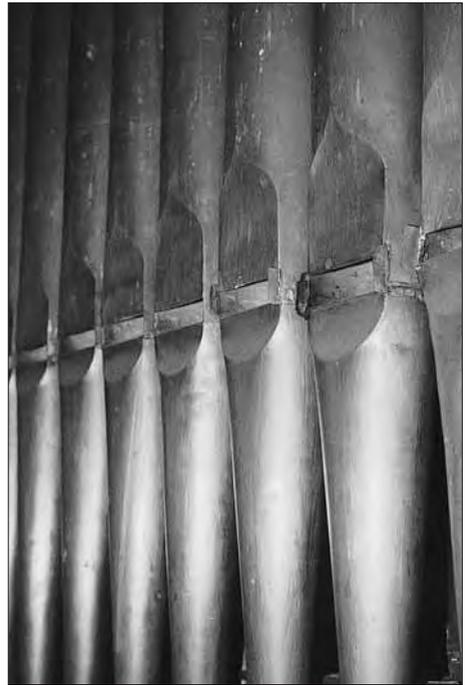
Detailansicht der Prospektpfeifen von Principal 16' (Pedal).

schoben sie sich gewissermassen am Fuß vorbei, und die Pfeifen knickten in diesem Bereich ein.

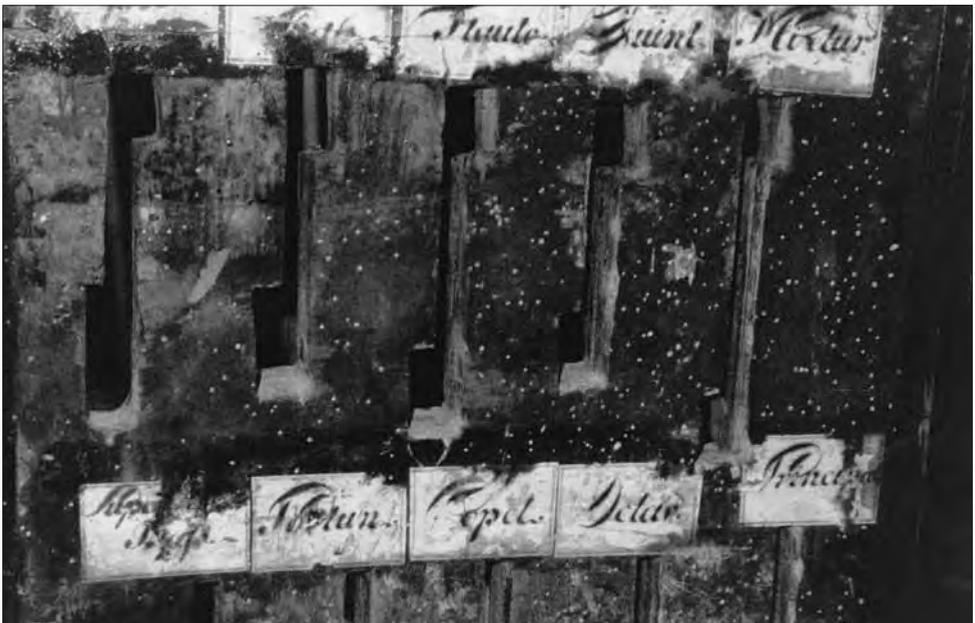
Epistel-seitige Registerstaffelei vor der Restaurierung.
