Veröffentlichung des Vereins Principal-Vereinigung der Orgelfreunde Südostösterreichs

Festschrift zur Wiedereinweihung der restaurierten Orgel in der Pfarrkirche St. Veit am Vogau

Restaurierbericht

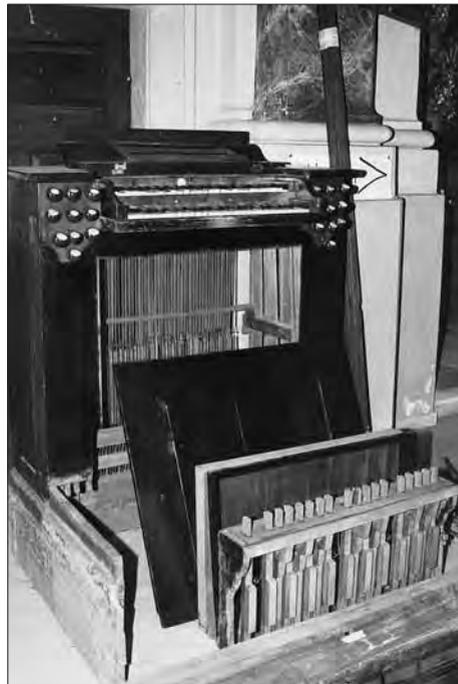
Im Herbst 1999 wurde der Spieltisch wieder abgetragen, um Platz für die Rekonstruktion der originalen Spieltafel an der Orgel zu gewinnen.

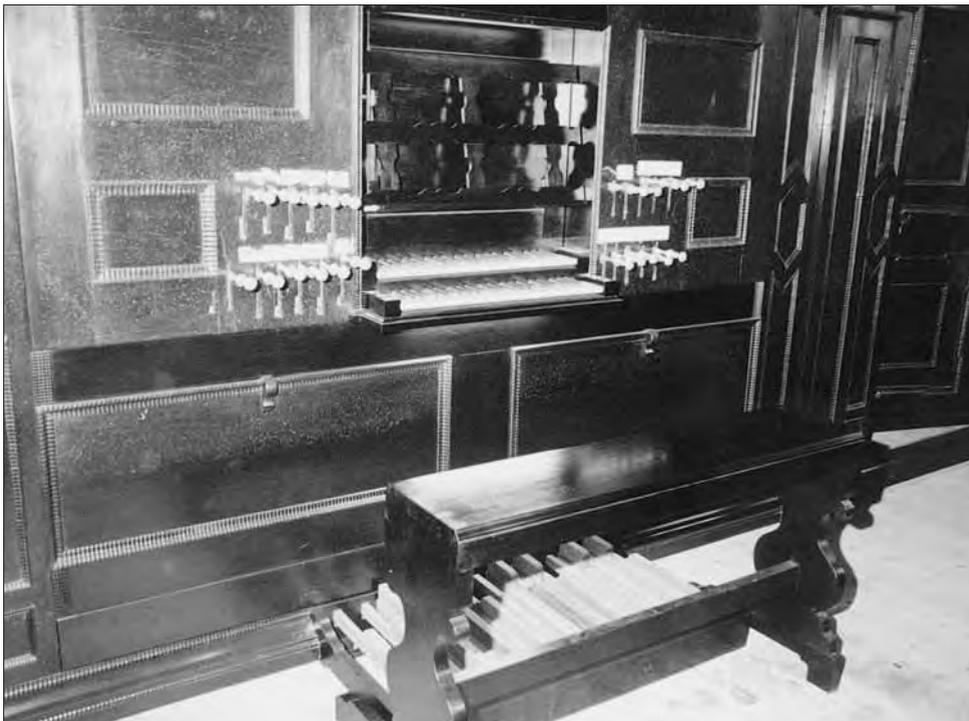
Wiederhergestellte Spieltafel an der Orgel.

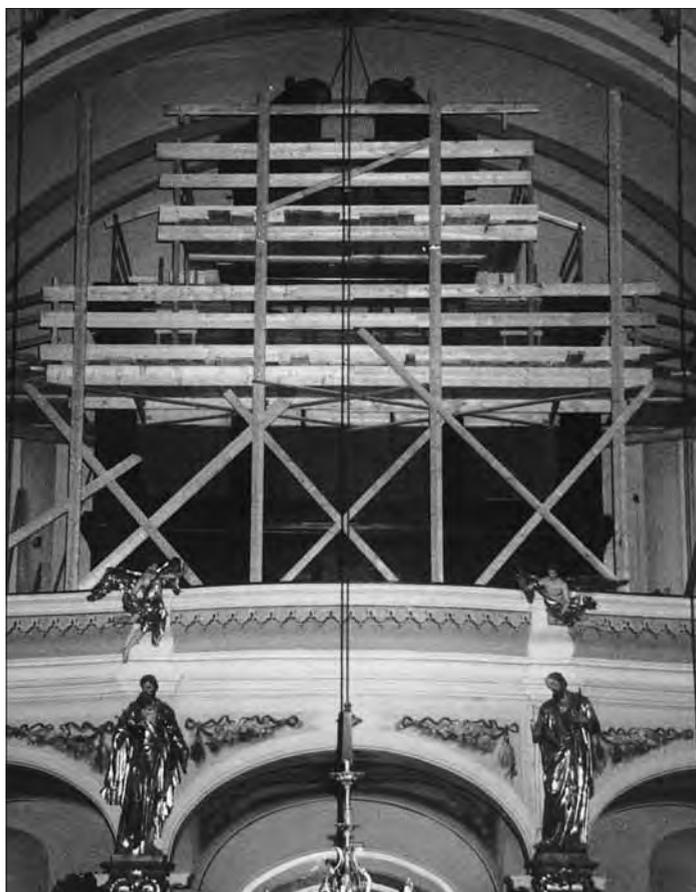
November 2000: Arbeitsgerüst um das Orgelgehäuse.

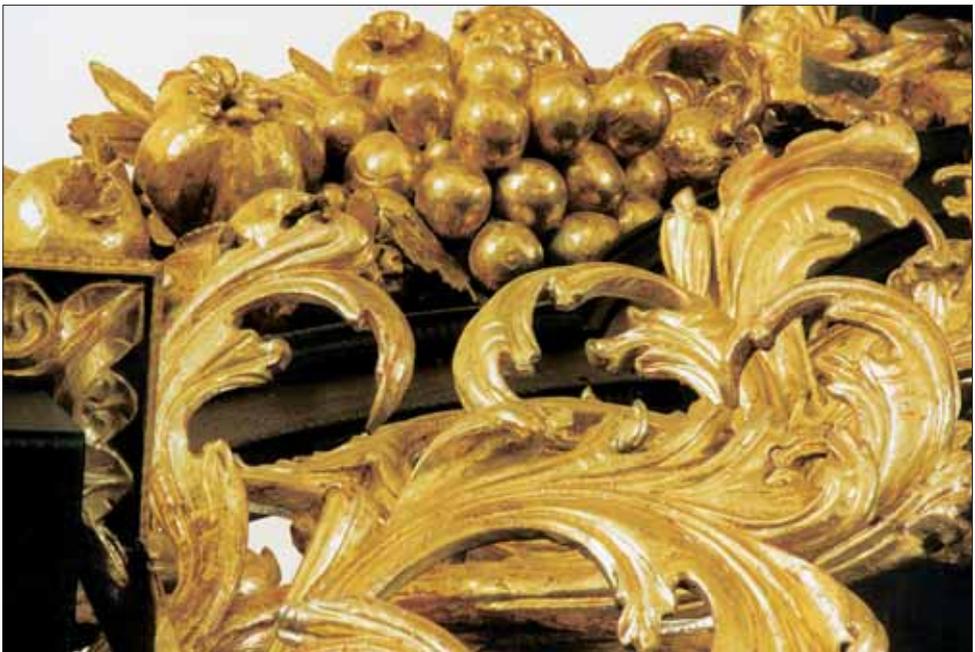
In der Vergangenheit waren kleinere Ausbruchstellen mit Leinölkitt, der mit Pigmenten versetzt war, plombiert worden. Solche Plomben waren sehr unförmig eingesetzt und weitläufig über angrenzende Flächen gezogen worden. Zudem waren sie bis zum Verspröden ausgehärtet. Infolgedessen traten Fehlstellen in der Plombierung auf. Darüber hinaus fehlten diesen Plomben auf Grund ihrer Ausoxidierung homogene Eigenschaften und so tolerierten sie das Schwundverhalten des Holzes nicht. Dies bewirkte vielfach Schäden, wie zum Beispiel Aussplitterungen im Umfeld dieser Kittfüllungen.

Prospekzierrat und Fruchtgirlande über den Prospektpfeifen.

Mitleidenschaft gezogene Holzsubstanz wurde gefestigt, damit sie als Aufbauverankerung dienen konnte. Anschließend wurden kleinere Ausbruch- und Fehlstellen mit einer homogenen Füllmasse geschlossen. Nach dem Aushärten sind diese Plombierstellen nachbearbeitet und so in die passende Form gebracht worden.

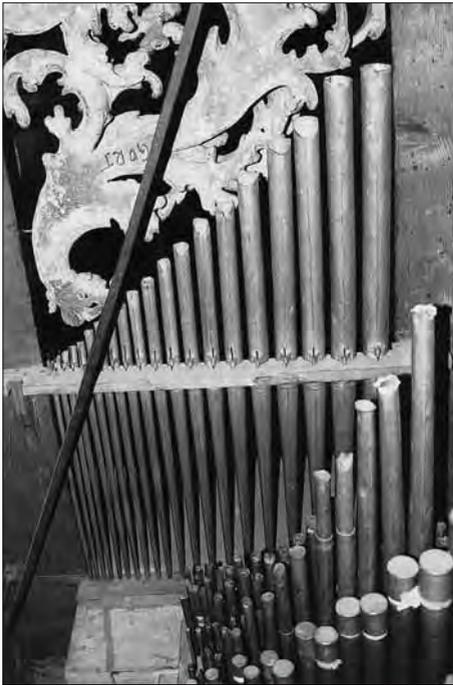
Die Prospektpfeifen des Hauptwerkes sind meist doppelt signiert. Es handelt sich dabei um alte Signaturen, welche im Detail aber Unterschiede aufzeigen. Auffallend bei vielen Prospektpfeifen sind die erkennbar nachgearbeiteten Rundnähte. Die Füße sind gegenüber dem Körper tendenziell oft zu klein. Dies kann ein Hinweis darauf sein, dass die Pfeifen einmal neue Kerne erhalten haben (nachgearbeitete Füße, deshalb kleinerer Durchmesser). Dieser Umstand führte zu gravierenden Schäden bei den grössten Prospektpfeifen des Pedals. Die Pfeifenkörper sind auf dem Fuß nicht richtig abgestützt. Durch ihr Gewicht

Oberwerk: Blick über das Pfeifenwerk zu Prospektpfeifen und Schleierbretter (von innen).

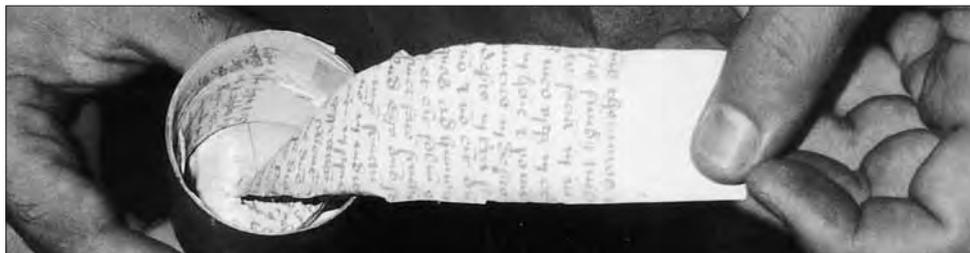
Papierstreifen aus dem späten 16. Jahrhundert als Abdichtungsmaterial in den Hüten der Gedecktpfeifen.
